Municipalité de la  
Commune de Prangins

**Préavis No 59/10  
au Conseil Communal**

**Demande d'un crédit de Fr. 475'000.-- en vue de travaux  
de réfection du bâtiment de la Maison de Commune**

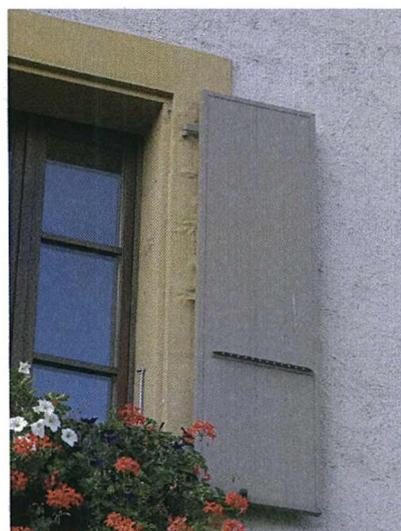
L'architecte s'est basé sur le rapport de mai 2009 de l'expert des Monuments Historiques qui comprend une analyse globale de l'état actuel des façades. Il reflète l'état existant des crépis, des peintures, des molasses et des différentes fissures visibles sur les façades. Le rapport indique que les boursoffures du crépis, de la molasse et de la peinture sont causés par l'humidité et les sels hygroscopiques présents dans les murs; les caractéristiques de la peinture contribuent à l'aggravation de ces dégradations. Les travaux sont nécessaires pour permettre aux murs de respirer de façon à ce que l'humidité et les sels hygroscopiques présents dans ceux-ci puissent sortir du bâtiment. Le rapport indique que les fissures situées dans les chaînes d'angle résultent de désordres statiques qui peuvent avoir été provoqués par un affaissement du sol ou des secousses telluriques. Une proposition d'intervention est établie, afin de permettre la rénovation et l'assainissement des façades. Celle-ci consiste en l'élimination complète des crépis de façades jusqu'au support puis en l'application de nouveaux crépis et peintures. Il est à noter que la liaison entre les crépis de façades et les chaînages d'angle en molasse, ainsi qu'entre les encadrements de fenêtres également en molasse, demande un entretien constant. Il sera nécessaire de vérifier, environ tous les 5 ans, l'état général des liaisons entre crépis et molasse.

Boursouflures de la peinture sur la molasse

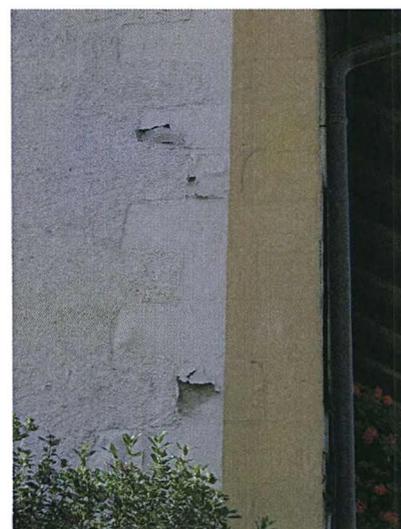
Boursouflures de la peinture sur la molasse

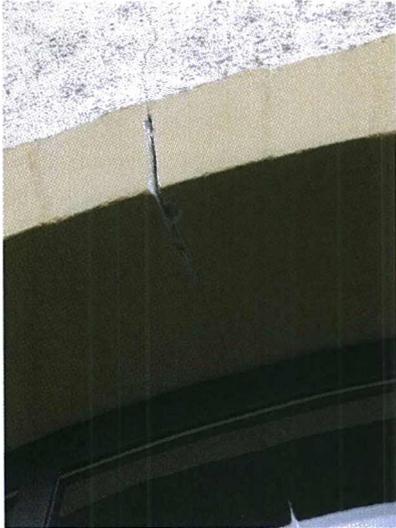
Dégradation du joint

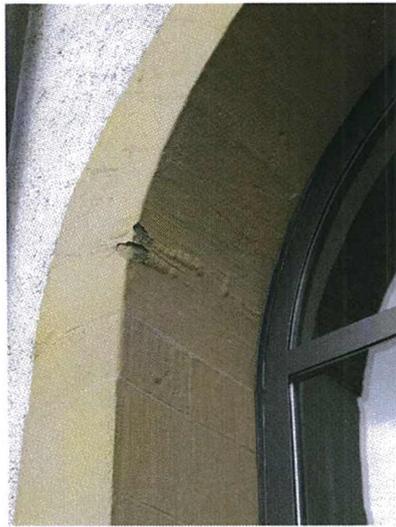
Dégradation du joint et de la peinture

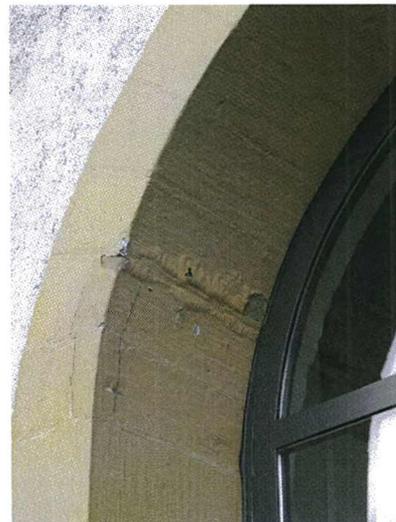
Dégradation du joint et de la peinture

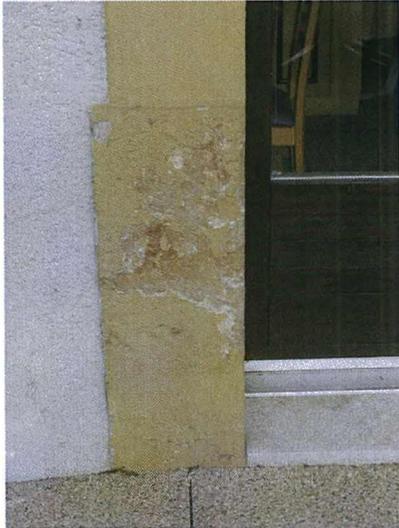
Altération de la peinture

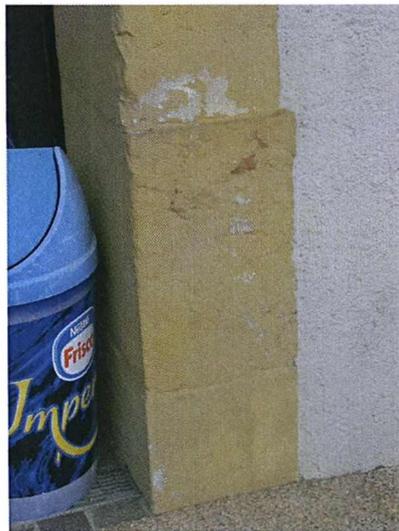
Altération de la peinture

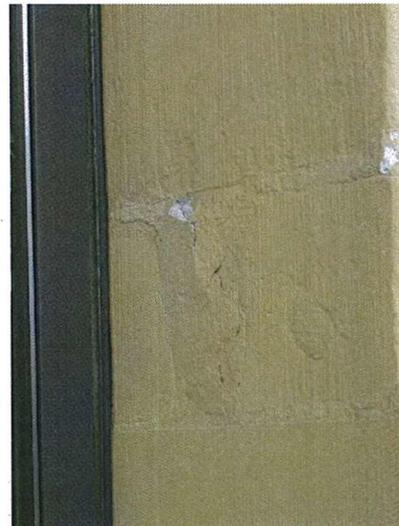
Décollement de la molasse et de la peinture

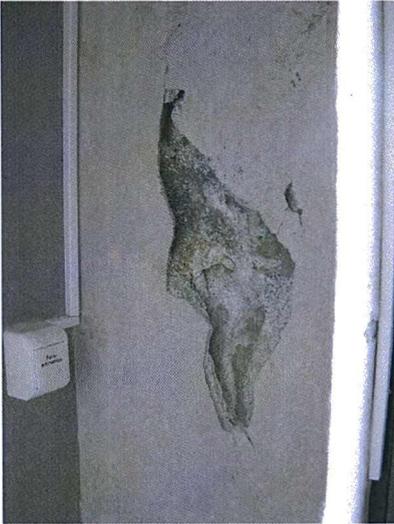
Il a été constaté des dégradations importantes au niveau des embrasures et encadrements des fenêtres et des portes intérieures, dégâts causés par l'humidité et les sels. Sur le plan esthétique, ces éléments doivent être refaits, mais au-delà de l'esthétisme, il est nécessaire d'intervenir, afin d'empêcher la poursuite de la migration d'humidité au droit des encadrements des fenêtres. Ceci par la pose d'une isolation sur le pourtour des encadrements et la réfection des plâtres et des peintures.

Au niveau du rez-de-chaussée, les encadrements en plâtre des portes d'entrée se dégradent, suite à la migration d'humidité dans les pierres de façades. Au niveau du 1<sup>er</sup> étage, les encadrements intérieurs des fenêtres de l'entier des bureaux sont à refaire, dégradation provoquée par le même phénomène qu'au rez-de-chaussée.

Dégradation du crépi et de l'enduit

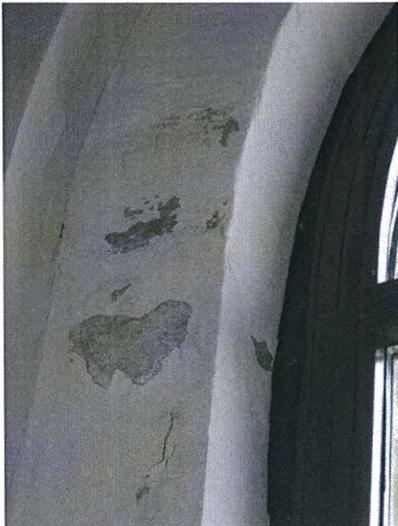
Dégradation du crépi et de la peinture

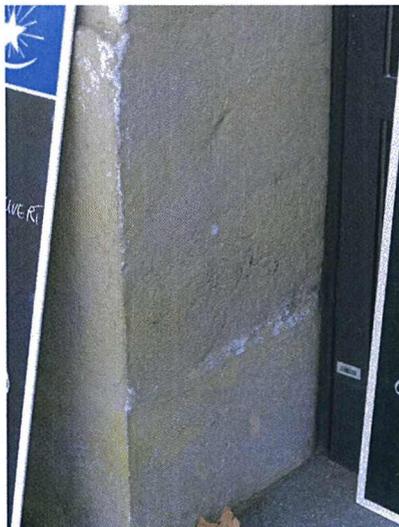
Dégradation de la peinture

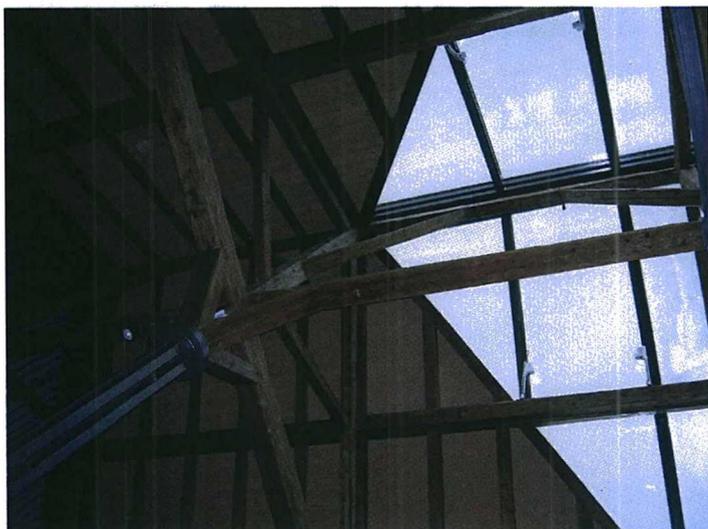
Il a été observé que la verrière s'est affaissée sur la faîte de la toiture et porte sur la panne faîtière en bois. Cet affaissement a engendré un dysfonctionnement des parties ouvrantes automatisées. Ces ouvrants ont la fonction d'assurer la ventilation du volume intérieur du bâtiment et l'évacuation des fumées en cas de feu. Actuellement, la verrière n'assure plus son rôle. Il est impératif de rétablir la fonction de ces ouvrants.

Appui statique de la  
verrière bois-métal

De ce fait, il convient de stabiliser la charpente en bois par un renforcement des descentes de charges sur les piliers métalliques existants. Un DIN métallique doit être posé sous la faîte de la verrière existante pour que l'appui de cette dernière ne se fasse plus sur la charpente en bois, mais que la descente des charges soit directement liée aux piliers métalliques. L'intervention d'un charpentier et d'un serrurier doit être coordonnée pour la statique de cet élément, ainsi que celle indispensable de l'ingénieur civil.

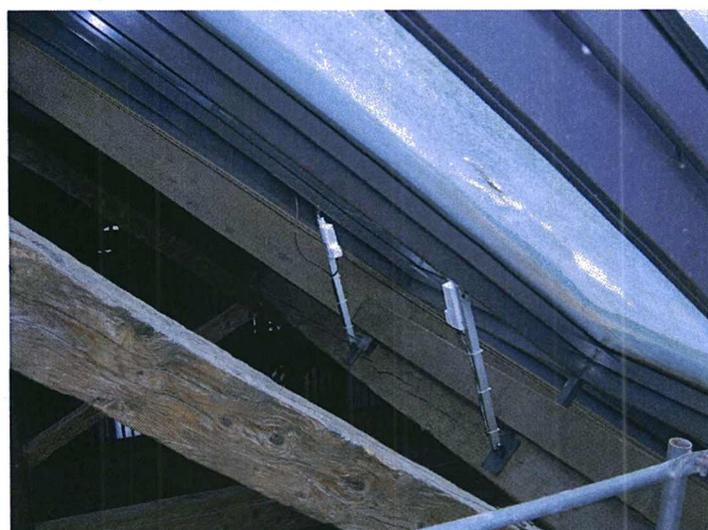
Lors d'un service d'entretien de la toiture en 2007, un ouvrier a laissé tomber un marteau sur un verre qui s'est brisé. Ces verres étant sécurisés, l'élément en question n'est pas tombé et ne présente pas un danger au niveau du passage du public. Une déclaration de sinistre a été établie; les démarches finales relatives au remboursement seront entreprises lors de la réfection de la verrière. Dans tous les cas, une intervention doit être programmée pour le remplacement de ce vitrage, nécessitant la location d'un camion-grue, la mise en place d'un échafaudage dans le volume intérieur, ainsi que sur l'élément de la verrière extérieure.

Verre brisé au droit  
d'un ouvrant

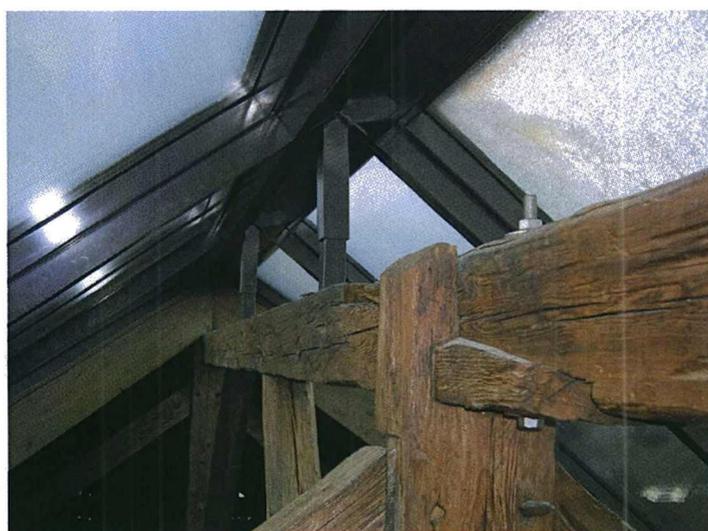
Appui métal de la verrière sur  
panne faîtière en bois

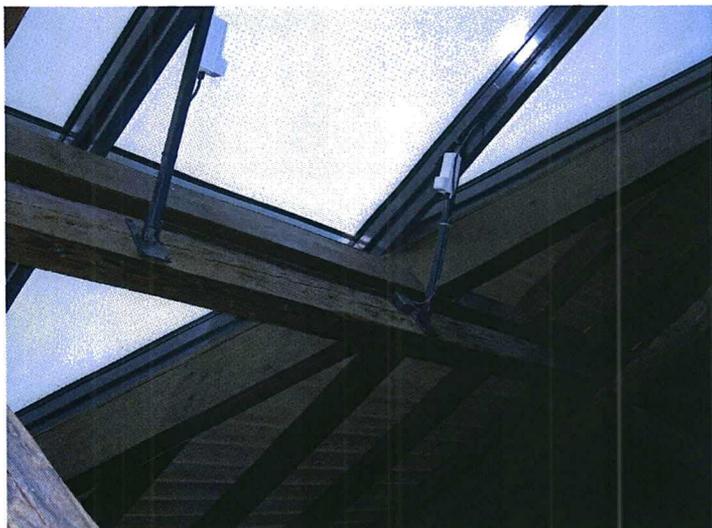
Appui des moteurs sur charpente en bois

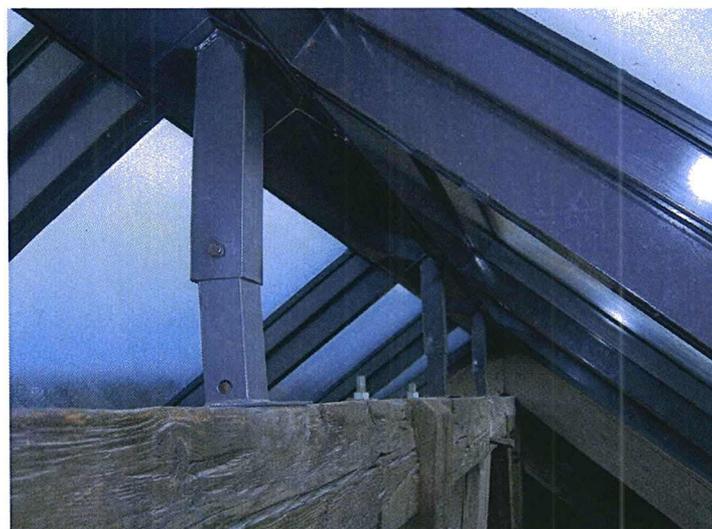
En 2004, un tremblement de terre s'est produit. Cet événement a généré des fissures en façade sur les angles Nord-est et Sud-est du bâtiment. Depuis cette date, ce dernier s'est stabilisé et les fissures n'ont pas évolué. De plus, la verrière du bâtiment s'est affaissée, ne permettant plus l'ouverture et la fermeture de ses ouvrants.

Affaissement de la verrière sur panne faîtière en bois

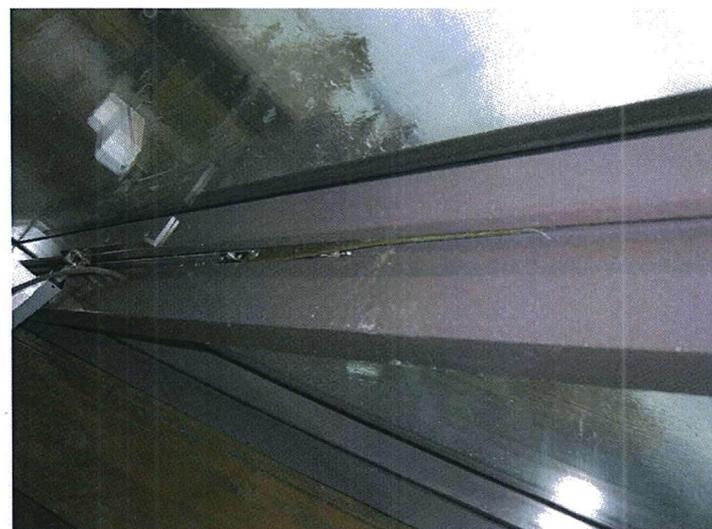
Joint d'étanchéité à refaire
