Préavis No. 43/2023
au Conseil Communal

**Demande de crédit de CHF 370'000.- TTC pour la réfection
du trottoir et le remplacement de l'éclairage public de la
route du Curson**

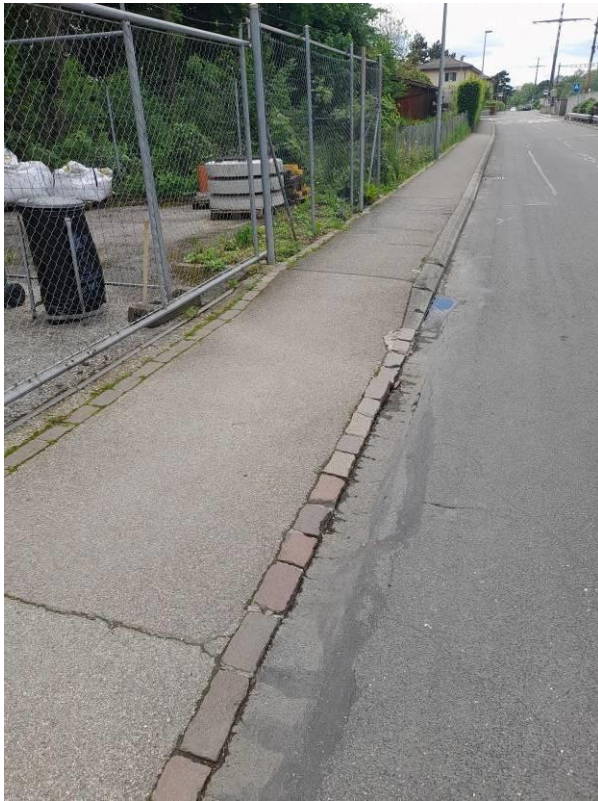
Une détérioration importante du trottoir en plusieurs endroits a été relevée à plusieurs reprises par des habitants qui empruntent ce cheminement. Il est effectivement fortement dégradé et déformé par la présence de racines provoquant des éclatements du revêtement et des fissures.

Fig. 2 - Affaissement du rang de pavé

Au droit des accès, les rangs de pavés délimitant les entrées seront, au cas par cas, repris. A ce stade du projet, il est impossible de savoir si ces rangs de pavés sont bétonnés ou simplement posés sur un lit de sable. Il est très probable qu'une grande partie devront être repris afin de les sceller de manière durable.

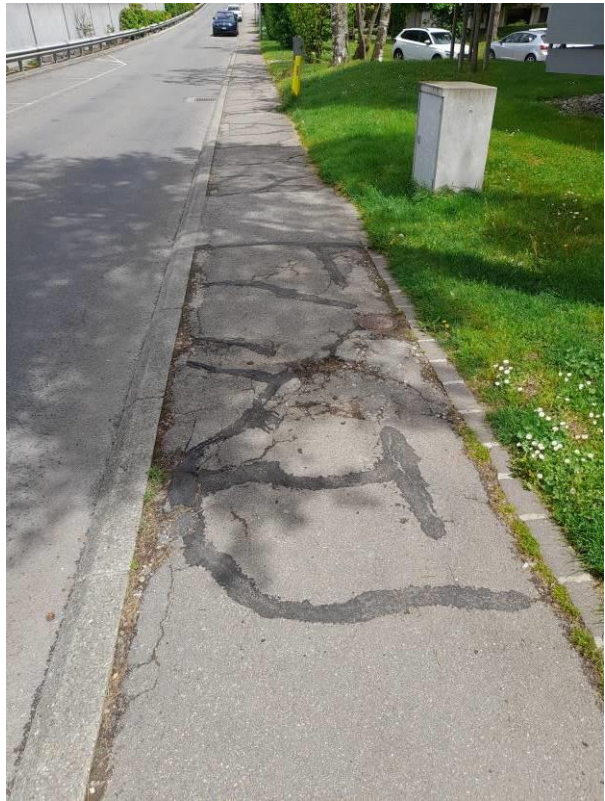
Fig.3 - Présence de racines

Les réparations ponctuelles ainsi que les traitements de fissures (pontages) déjà effectués n'assurent plus la planéité du revêtement, gage de sécurité pour les usagers. Une réfection complète du revêtement doit donc être réalisée au plus sans nécessité de reprendre la couche de fondation qui est, à priori, en bon état.

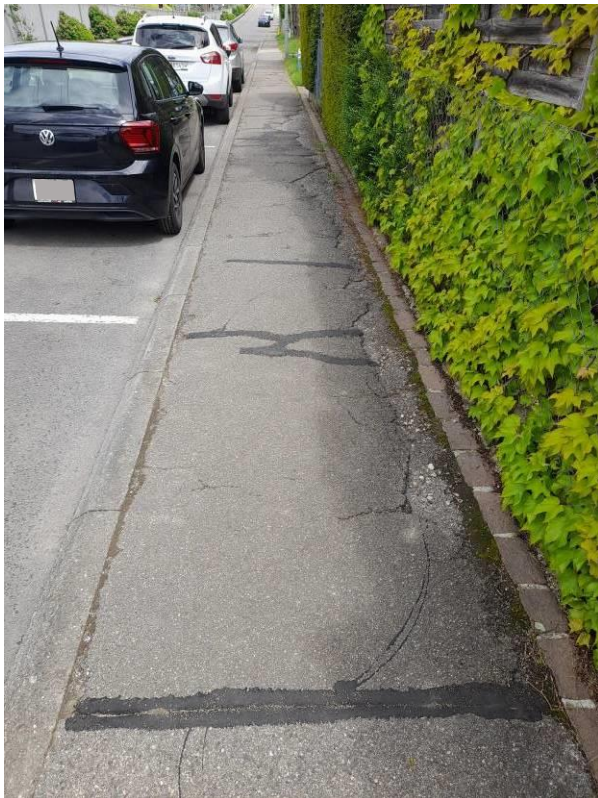
Fig. 4 - Dégradation de la couche de surface

La mise en place d'un nouveau câblage pour l'éclairage public nécessite l'ouverture d'une tranchée sur la totalité de la largeur du trottoir. Il sera donc entièrement repris sur toute la longueur de 700 mètres.

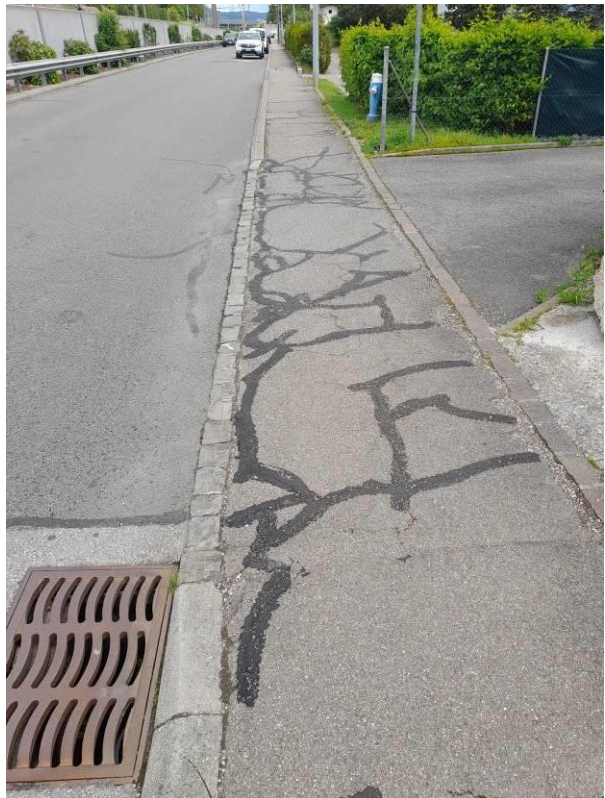
Fig. 5 - Traitement fissure au droit d'un accès privé

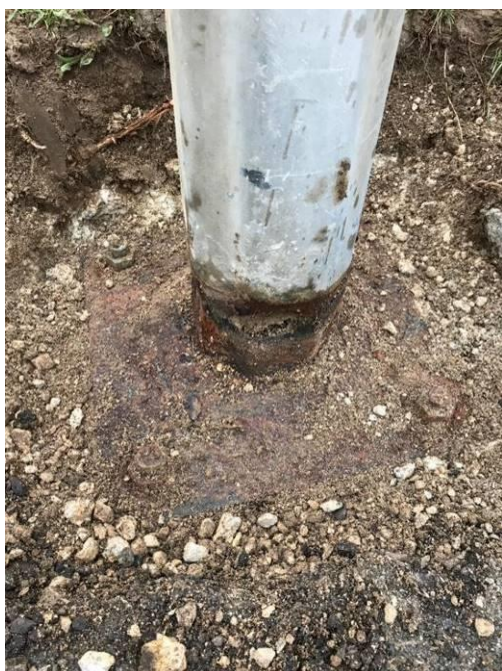
Le rapport de contrôle préconise le remplacement de 16 mâts atteints par la corrosion au niveau des bases de fixation au sol. Cette corrosion dégrade le métal et affaiblit voire compromet la résistance du mât.

Fig. 5 - Pied d'un mât fortement corrodé

La cause avérée de l'érosion prématurée des mâts, d'une durée de vie théorique située entre 30 à 40 ans, est à mettre en relation avec les facteurs suivants :

1. La présence de terre végétale entourant le mât au niveau de sa base.
2. Les chiens en promenade ont l'habitude d'uriner à leur base, l'urine est très corrosive. La terre au pied des mâts, reste imbibée par ces souillures acides très agressives pour le métal.

Chaque mât sera isolé du sol par la mise en place d'un support en caoutchouc entre le socle et le pied de candélabre qui permettra de réduire efficacement le risque de corrosion. Les pieds des

candélabres seront également légèrement surélevés afin que la terre végétale ne vienne pas recouvrir leur base.

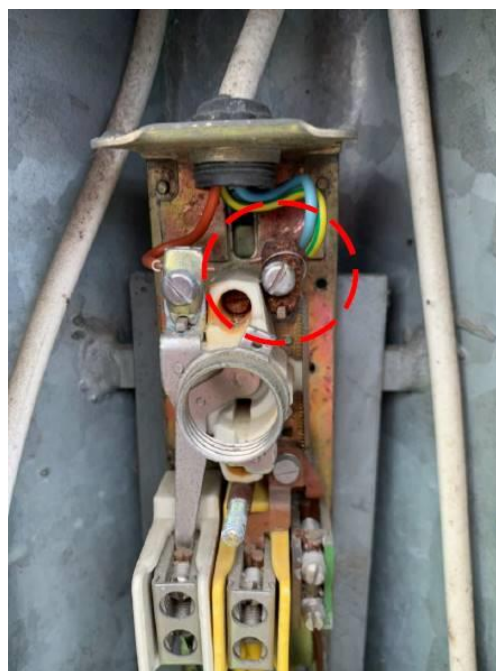
À la suite de ce contrôle, le luminaire n° PN-I-21, situé devant l'entrée du Curson 26, a dû être démonté d'urgence en 2021 car il présentait un risque important de rupture et de chute. L'emplacement a été sécurisé mais le mât n'a pas encore été remplacé. Le rapport indique que les installations électriques existantes à l'intérieur des mâts sont aussi globalement en mauvais état, et, à nouveau, la corrosion en est à la cause.

Fig. 6 - Corrosion visible à l'intérieur d'un mât

Le projet prévoit le remplacement de tous les mâts et luminaires d'éclairage public existants. La route du Curson étant considérée comme une route affectée à la circulation générale, l'option de remplacer les mâts et luminaires par des bornes lumineuses n'a pas été retenue. La Municipalité entend maintenir l'éclairage public et routier de cet axe.

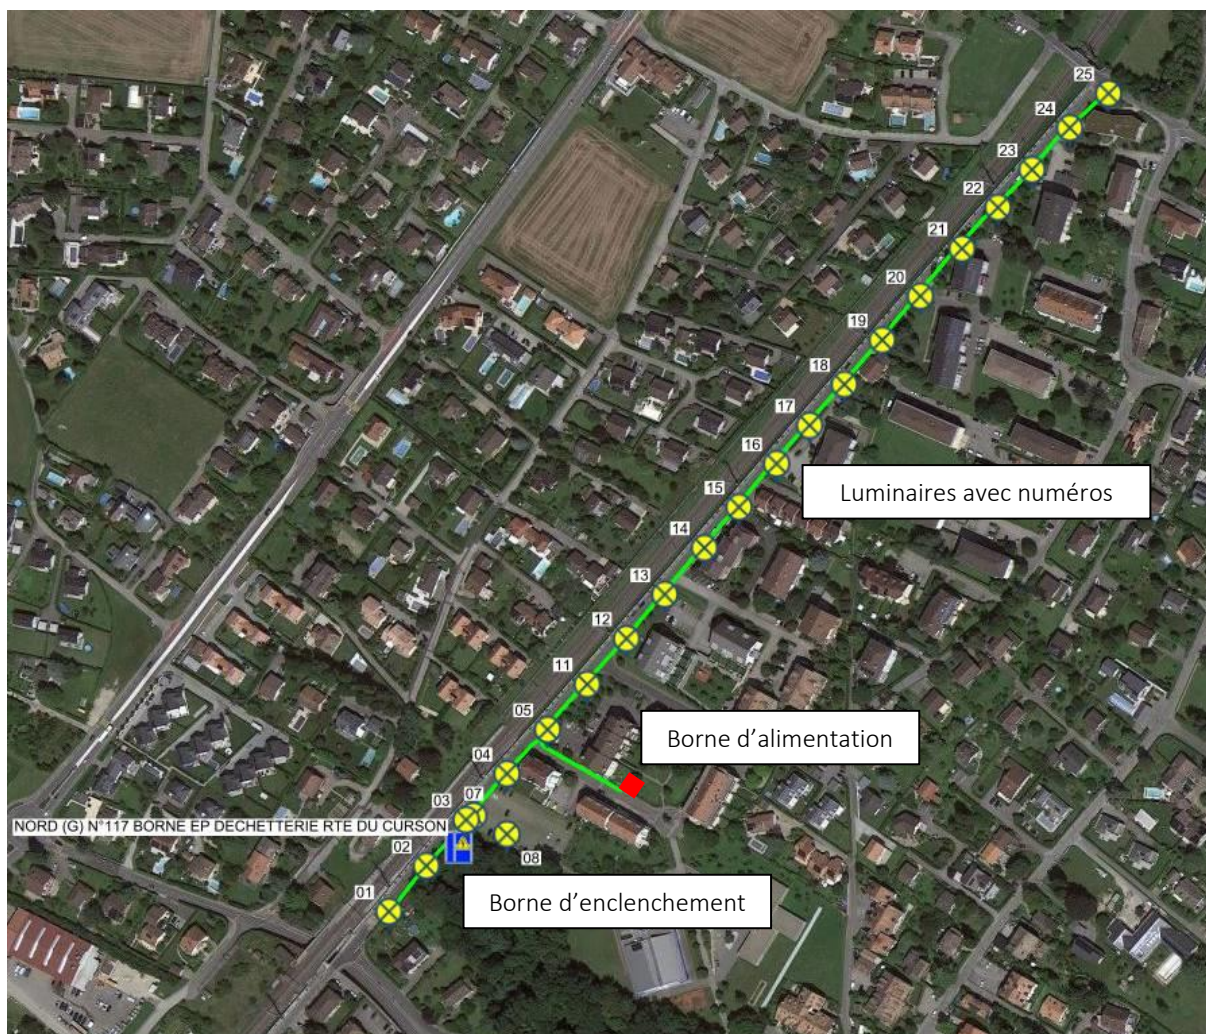
Fig. 7 - Les luminaires concernés sont reliés en vert à l'exception des deux mâts du parking des Morettes

Concernant le câblage d'alimentation de ces mâts, un sondage a été effectué au niveau du parking des Morettes. Cette alimentation est composée de câbles 2x6 mm protégés dans une gaine métallique. Ces équipements ne sont plus autorisés aujourd'hui et doivent, par conséquent, être remplacés. Le remplacement de ce câblage d'alimentation nécessite des travaux de fouille.

Le remplacement du câblage est également prévu tout le long du secteur, soit sur une longueur d'environ 700 mètres. Le câblage actuel se trouve dans une gaine métallique très dégradée par la rouille. Il sera placé et protégé dans une nouvelle gaine en PE 60/72. La gaine métallique actuelle sera, quant à elle, retirée.
