**Commune de Prangins**

Préavis No. 33/2022

**Demande d'un crédit de CHF 147'000.- TTC  
en vue de la sécurisation du lit bactérien  
de la STEP de Prangins**

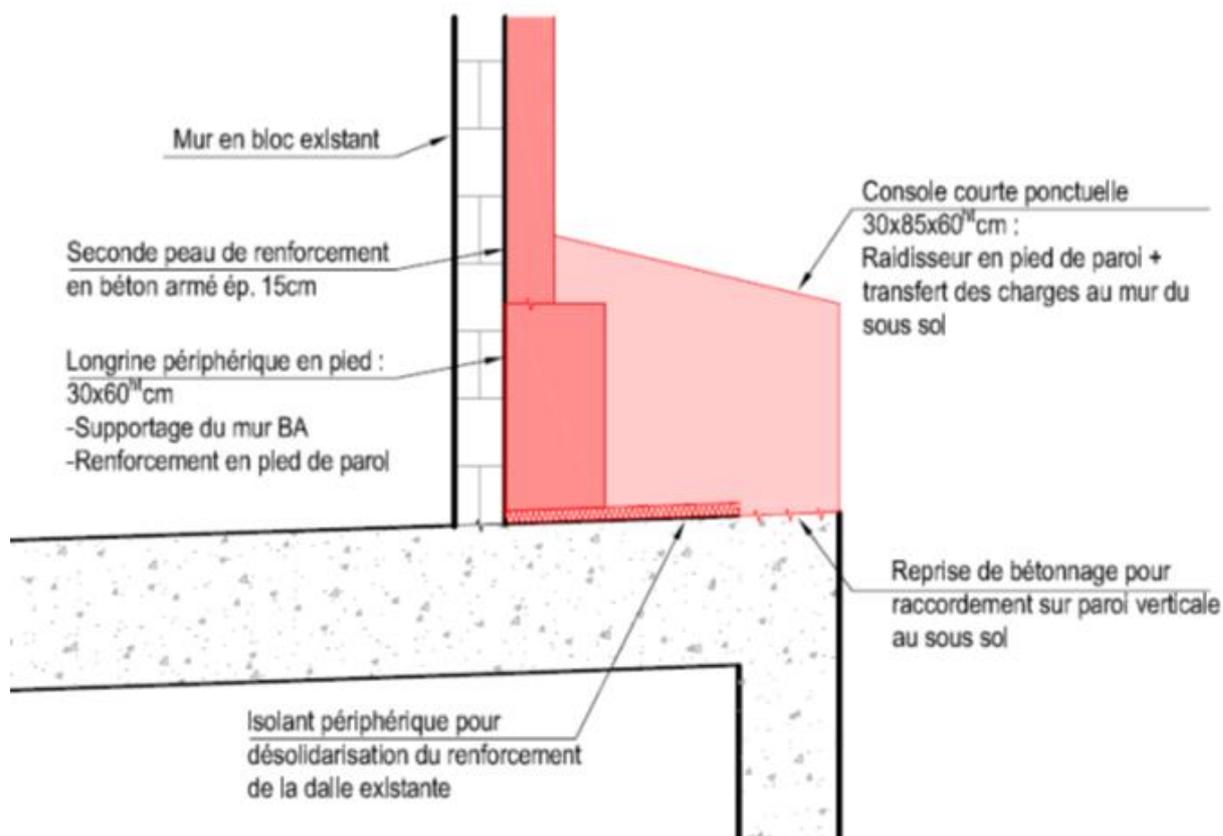
## Détail 1

1/20

**Armature** : le front de carbonatation relevé atteint en moyenne une profondeur de 45 à 50 mm, ce qui est au-delà de l'enrobage des armatures existantes (35 à 38 mm en pied d'édifice), ce qui implique une forte corrosion des armatures en place.

Les détails techniques se trouvent dans le rapport du bureau d'ingénieur qui sera remis à la commission. En conclusion, l'ouvrage souffre surtout de corrosion en pied d'édifice, au niveau des contreforts en béton qui soutiennent la partie cylindrique. Cela est dû à l'humidité permanente en bord du lac, à l'aspersion permanente dans le lit et à la forte capillarité du béton.
